News

Nyhetsbrev nr 1, 2007

1. Skottenborg 9A i Viborg flyttas till Den Gamle By i Aarhus!

2a. Konferensen »Byggnadsarkeologin förr, nu och i framtiden«.

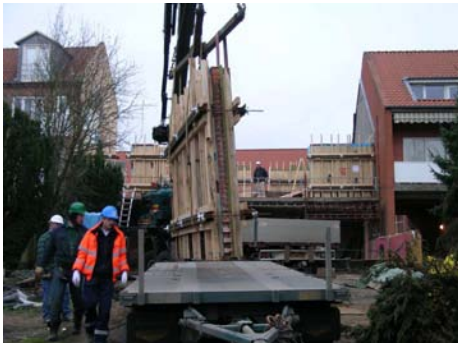
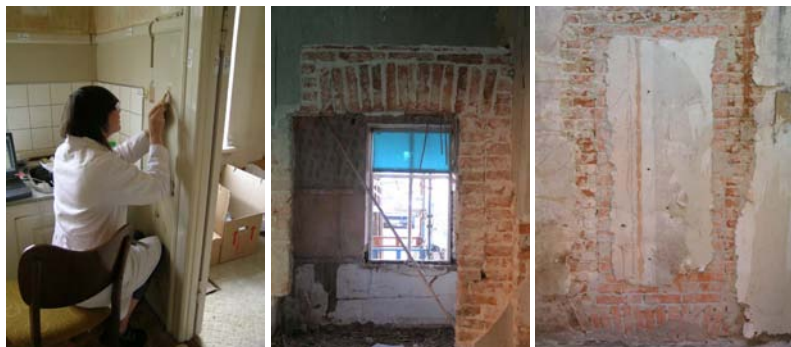
Före nedplockningen av huset gjordes noggranna uppmätningar bl.a. med hjälp av totalstation, vilket ger en noggrannhet på några millimeter.

Detta är särskilt viktigt när det gäller fasaderna, som plockas ner i sektioner, kläds med stöd och flyttas i hela bitar – 14 totalt. Grunden måste återuppföras med precis samma

ojämnheter och sättningar, som fanns före nedplockningen för att sektionerna ska gå att foga ihopp. Rummen uppmäts med tumstock och laser-vattenpass samt fixpunkter från totalstationen. Därmed finns hela uppmätningen tredimensionellt i AutoCAD.

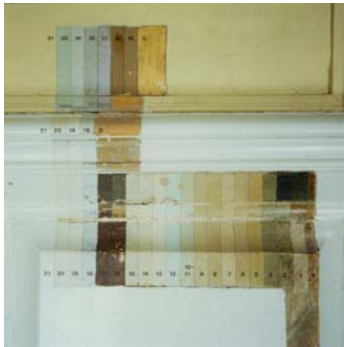
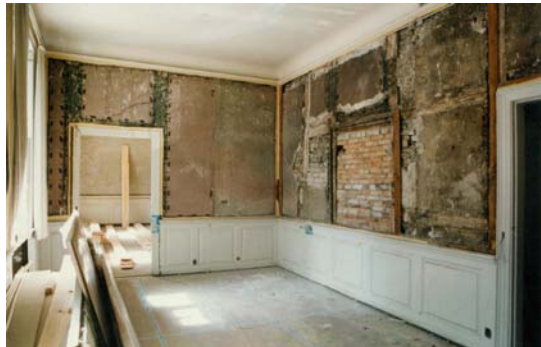
Professorboligen. Kbhs uni. Friläggning. Larsen 1991. Bygningsark. spår. Graversgaard 1992.

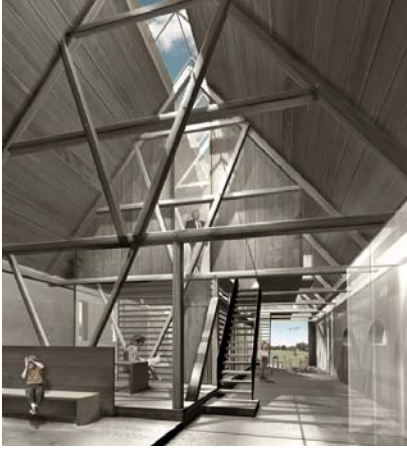
T.v. »Kontorsiloer« i lada från 1850. T.h. Bostäder i byggnadsminnesförklarad svinhus på Bidstrup Hovedgård. Illustrationer: Lars Bock.

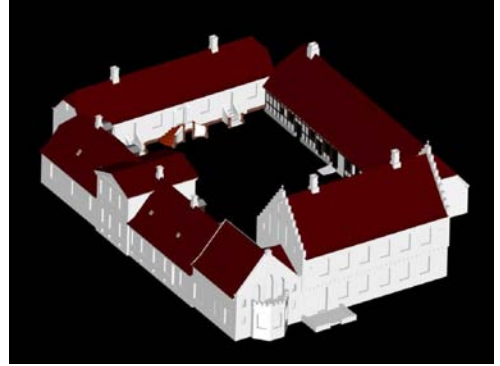
Herrgården Nörre Vosborg. T.v.. 3D-uppmätning med totalstation. T.h. Digital uppmätning bearbetad till förmedling 2004. Frilandsmuseets ritkontor.

Uppmätning är för byggnadsarkeologer det basala verktyget vid en byggnadsdokumentation. Uppmätningen ger den praktiska produkt, som gör det möjligt att projektera på byggnaden senare, men uppmätningens processen ger först och främst byggnadsarkeologen tid att lära känna byggnaden och "läsa" dess historia.

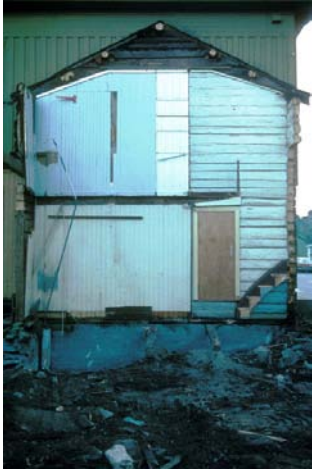
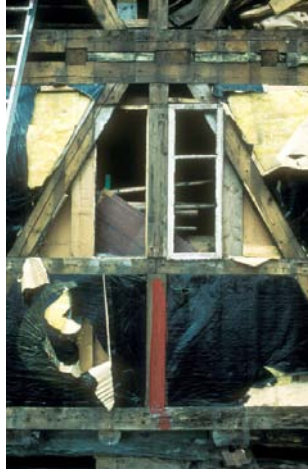
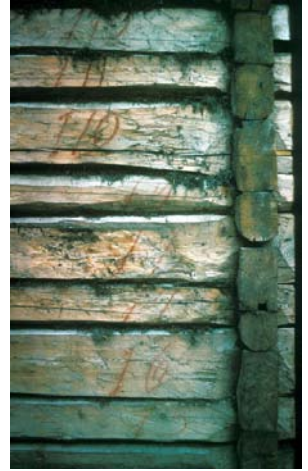
Mosjøen f.v., ett avtryck av ett hus; Sjøgata 23e; prefabrikerat hustimmering. Foto. Dag Nilsen. NTNU.

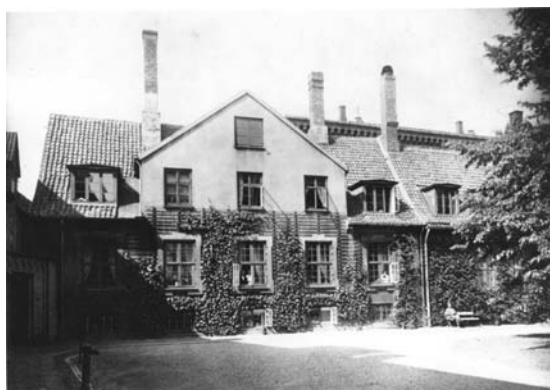
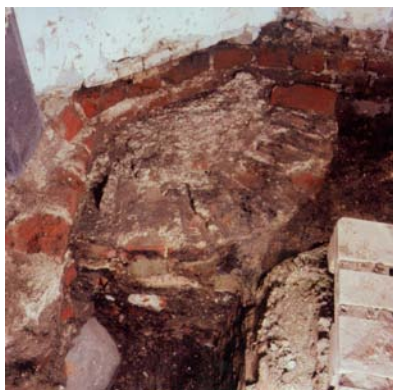
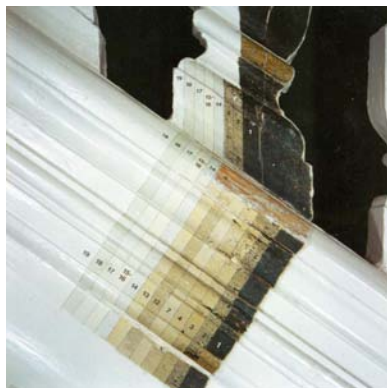
Överst tv. Professorboligen och Konsistoriehuset från söder. Emil Clausen. fot. ca. 1900, *Det kgl. bibliotek*.
 Överst th. Spisfundament i Professorboligens källare. Ebbe Hædersdal foto 1985. Nederst th. Huvudtrappan med färgfriläggning. Lene Larsen. fot. 1991. Se även foton s. 3.

Professorboligen, grannhuset väster om Konsistoriehuset, framträder i dag närmast som ett barockhus, men har betydande delar kvar av ett medeltida stenhus i sina tjocka murar. Professorboligen mäter på längden ca. 19,5 meter och har ett djup på ungefär 10,5 meter. Den uppfördes intill Konsistoriehuset utan självständig östgavel. Eftersom Professorboligen har ett större djup än Konsistoriehuset, har den emellertid ett litet tillbyggt gavelstycke i norr, som byggts på Konsistoriehusets västgavel. Professorboligens medeltida föregångare har alltså uppförts senare än Konsistoriehuset. Som detta har den försetts med en spis i källaren, vars borthuggna rester fortfarande kan iakttas i det nordöstra hörnet. I de träkolshaltiga skikten intill eldstadsplanet påträffades i samband med en utgrävning 1985 små fågelben, vilket gör det sannolikt att spisen användes som köksspis.

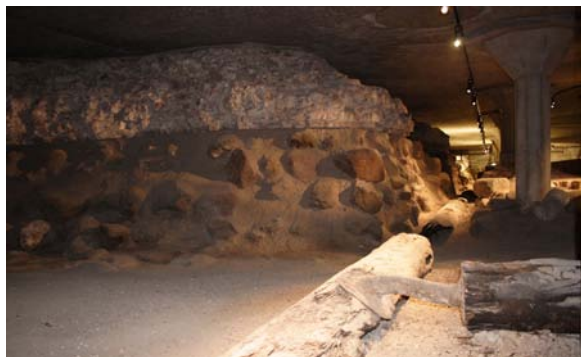
Ruinerna under Christiansborg. Foto Nationalmuseet.

tillgängliga. Av Absalons borg syns i dag delar av borgens ringmur samt grunder och byggnadsdelar från flera tegelstenshus innanför ringmuren. Dessutom finns brunnar, bakugn samt lämningarna av två torn uppförd på ringmurens yttre fasad. Av Københavns slot finns i dag delar av grunden till den ursprungliga ringmuren, några byggnadsrester innanför ringmuren samt betydande murrester från borgens fångtor, Blåtårn.

Nationalmuseet genomför nu en restaurering av ruinerna, eftersom delar av ruinen inte längre var statiskt stabil. Vid utgrävningen 1907-18 frilades utfyllnadslager under det bevarade murverket och lagren fick stå synliga i utställningen. Utställningskällarens klimat ledde till att utfyllnadslagren och

lagren mellan de frilagda grundstenarna torkade ut med erosion som följd. De frilagda lagren söker man nu stabilisera med nya lerpackningar. I samband med restaureringsarbetena genomförs en ny byggnadsarkeologisk dokumentation av byggnadsdelarna.
